INSPEÇÃO TÉCNICA DE AUDITORIA INDEPENDENTE

# Parecer Técnico

| OBJETO | Condomínio Residencial |
| SISTEMA | Transporte vertical, três elevadores |

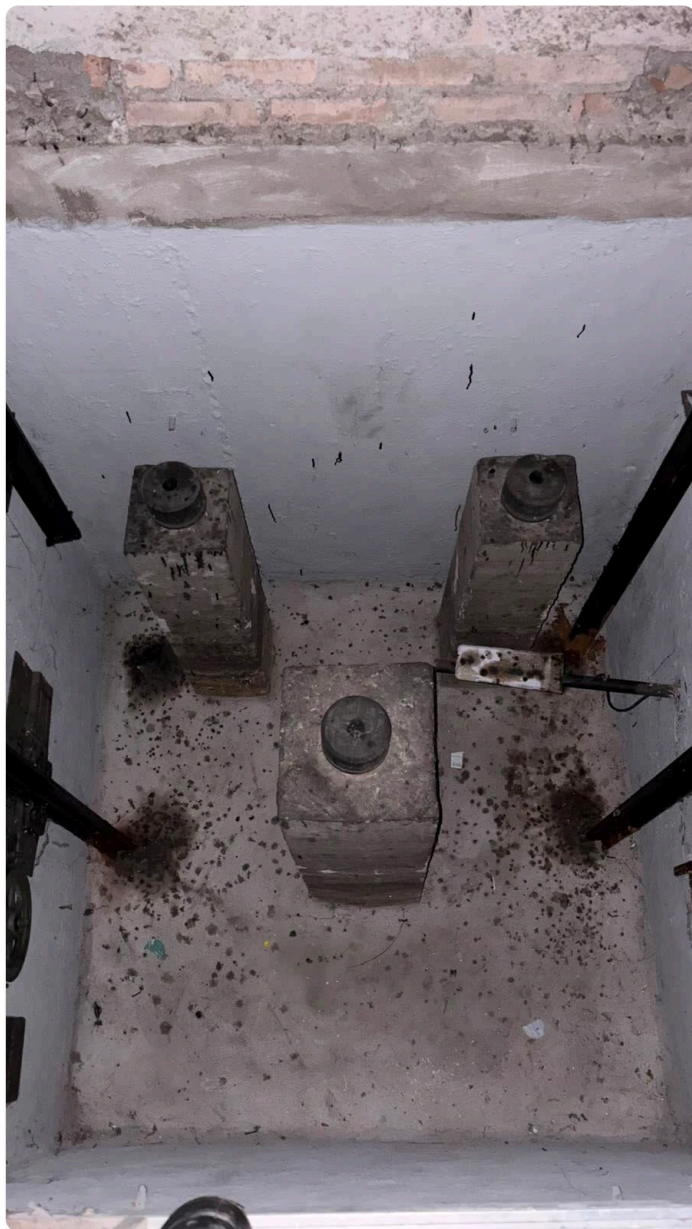
## Poço da caixa de corrida

O poço do elevador comporta limites de parada de segurança bem como as molas amortecedoras de impacto e a polia tensora do cabo de segurança. Observamos que os ambientes possuem grande oportunidade de limpeza e manutenção preventiva. De acordo com a Resolução CONAMA nº 420 de 28/12/2009 e ABNT NBR 16858-1-2-3-7 a empresa deveria instalar e manter os recipientes para a coleta do óleo residual das guias ao invés de estar em contato com o solo. Observamos também acúmulo de sujeira no piso. Bem como os dispositivos para-choque (item 5.8 da norma ABNT NBR16858-1) que estão danificados e inoperantes.

Recomendamos a limpeza e organização do local, bem como correção dos dispositivos aparadores de óleo, sinalização da área segura e dispositivos moveis, troca das lâmpadas queimadas e fixação da fiação elétrica.

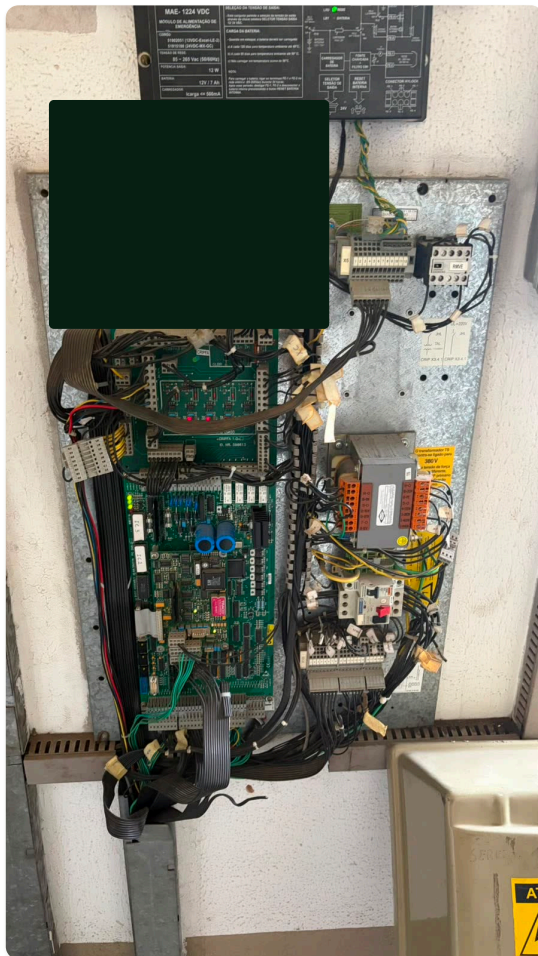
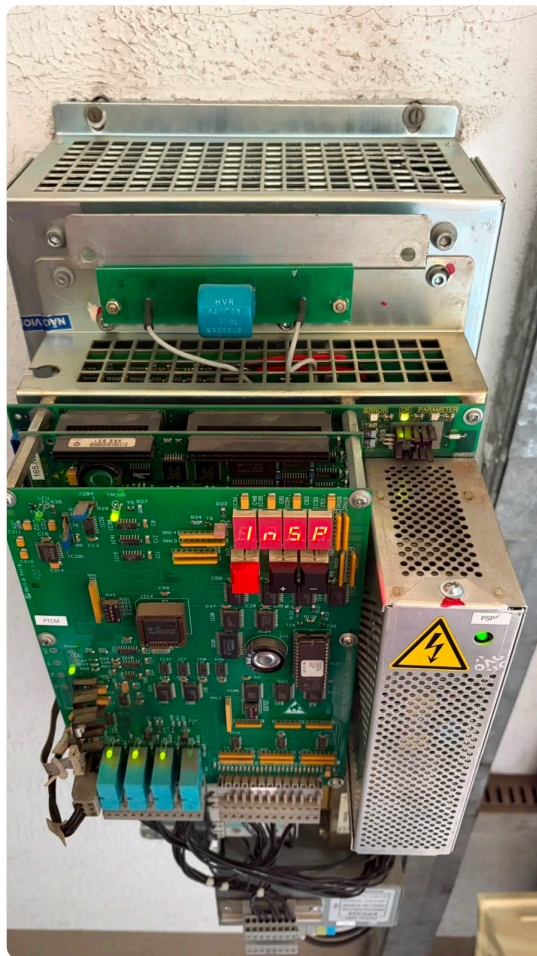
O Comando eletrônico dos elevadores é composto por placas, contactores e o inversor de potência. Sendo este o conjunto responsável por automatizar e controlar a operação de todos os dispositivos do elevador. Observamos a necessidade de limpeza do local a fim de conservar e garantir seu pleno funcionamento e longevidade dos componentes. Pois as placas e contadoras estão repletas de poeira sobre os contatos e circuitos. Bem como baterias de resgate inoperantes, já informadas pelo próprio sistema, as quais são responsáveis em caso de falta de energia elétrica permitir a comunicação e resgate seguro dos passageiros do interior da cabina mantendo as luzes acessas, alarme e interfone operante.

Limpeza do quadro de comando e componentes. Bem como a regularização de todos os itens apontados. Conforme norma NM207 e ABNT NBR 16858-1-6:2024 todos os elevadores devem possuir sistema de alimentação por baterias a fim de garantir o funcionamento independente dos sistemas de comunicação e iluminação de emergência da cabina. Também recomendamos a limpeza dos contatos e reaperto das contadoras, a fim de evitar mau contato e falhas. Destacamos que o inversor Variodyn está repleto de sujeira, potencializando o risco de queima do dispositivo.

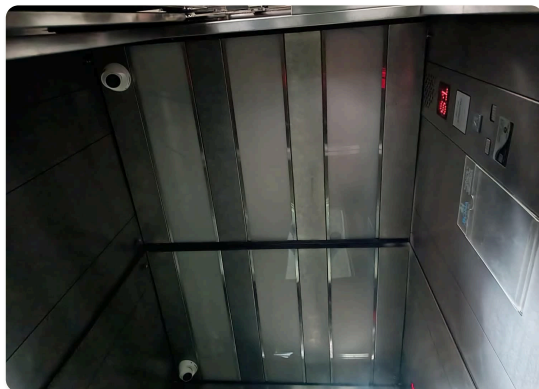
O subteto da cabina do elevador possui a função de comportar a iluminação de cabina, iluminação de emergência e garantir a aparência estética. Conforme norma ABNT NBR 16858-1-2-3-7, todo elevador deve possuir o sistema de iluminação de emergência com bateria de backup em caso de falta de energia elétrica e sistema de comunicação interfone e alarme. Observamos durante os testes que o sistema da fonte de emergência não está funcional, propiciando o risco de passageiro retido no elevador sem o devido suporte de atendimento e resgate.

Recomendamos a limpeza dos acrílicos difusores da iluminação e regularização do sistema de iluminação de emergência, interfone e alarme.

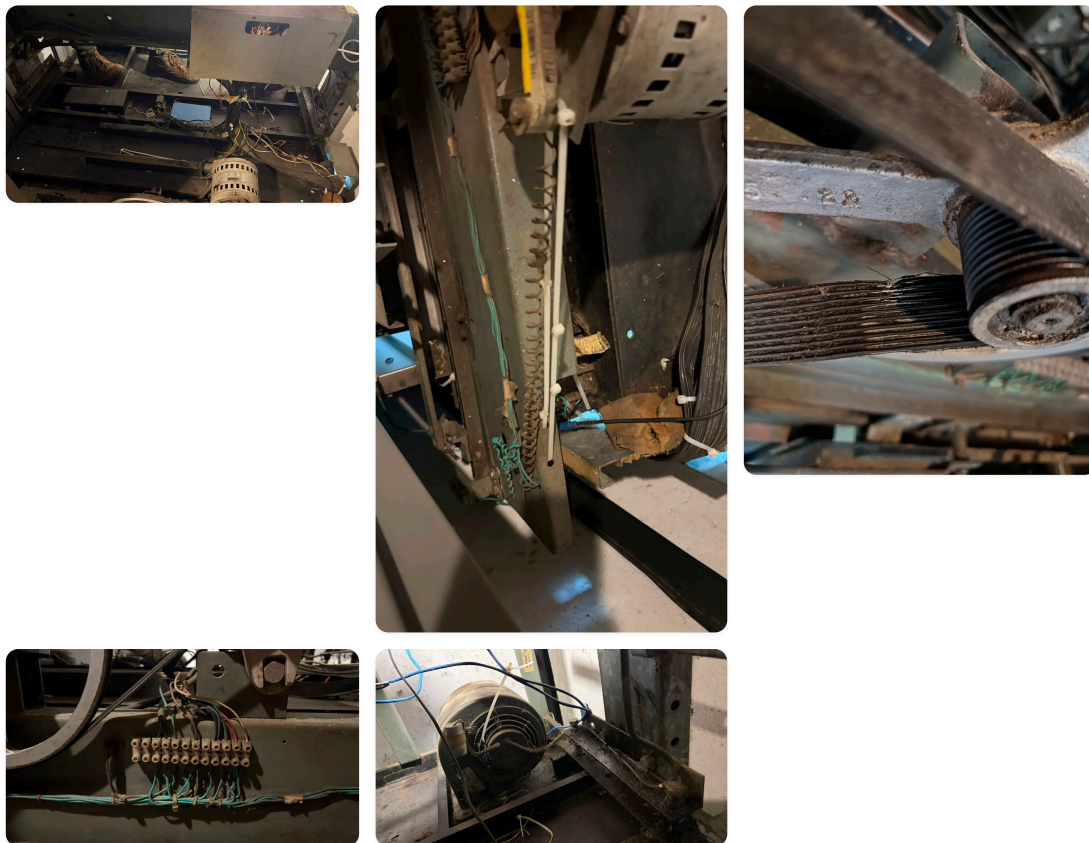
## Topo da cabina

VENTILAÇÃO CONTAMINADA POR ÓLEO E POEIRA

O topo da cabina é o ambiente que comporta sensores e comandos eletrônicos de interface de segurança e operação da cabina, bem como o operador de portas. Esta plataforma superior também é responsável por proteger os usuários em caso de queda de objeto na caixa de corrida. Observamos que existe um grande acúmulo de sujeira sobre as cabinas e desorganização, refletindo a impressão de que os equipamentos estão sendo negligenciados pela manutenção. Dentre os itens identificados destacamos a fiação elétrica suspensa e desorganizada na interface de controle da cabina, sensores magnéticos de posição da cabina repletos de óleo, motor operador da porta de cabina repleto de sujeira no eixo de tração, as correias de transmissão rasgada e arrebitando, devido a necessidade de troca da mola tensora da porta, jumper elétrico nos pontos 4 e 6 da borneira, correspondentes ao sensor de força mecânica da porta (ante esmagamento). Também observamos que o ventilador da cabina está repleto de poeira e óleo, refletindo a condição de higiene do ambiente e partes do equipamento. Vale ressaltar que a caixa de passagem da interface está sem a proteção plástica, podendo facilmente danificar o equipamento por agente externo.

Recomendamos a correta limpeza do ambiente e dispositivos, bem como regulagem mecânica de cada dispositivo e substituição dos itens danificados.

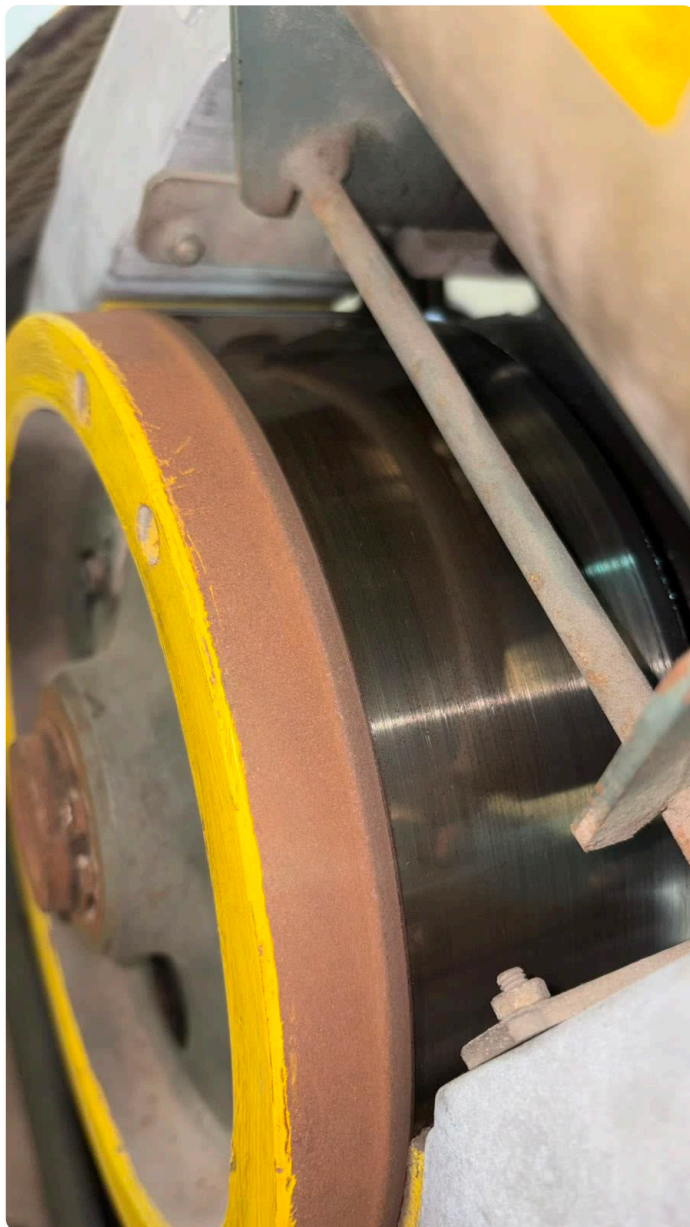
ÓLEO SOBRE O TAMBOR DE FREIO E LONAS, NÍVEL MÉDIO DE RISCO.

**CONSTATAÇÃO** A máquina do elevador é a unidade projetada para acionar e parar o elevador. No caso específico do elevador de tração, esta unidade compreende obrigatoriamente o motor, a engrenagem (que desempenha a função de redutor), o freio e a polia. Observamos que a máquina possui vazamento de óleo na parte posterior, o que ocasiona a contaminação das lonas de freio e compromete o desempenho de frenagem da máquina de tração. Observamos que existe outros pontos de vazamento os quais estão ampliados devido falta de limpeza da máquina de tração e acúmulo de resíduos. Nota-se por meio da ampola do nível do óleo que o mesmo está saturado e envelhecido devido a falta de troca do mesmo, podendo ocasionar desgastes na relação coroa e engrenagem da máquina.

**RECOMENDAÇÃO** Recomendamos a correta limpeza do ambiente e dispositivos, bem como realizar o conserto do vazamento de óleo, troca do fluido e sapatas de freio.

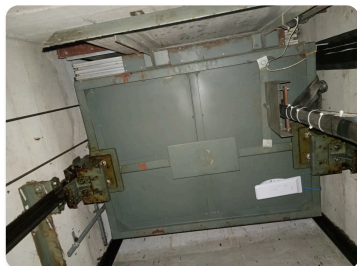
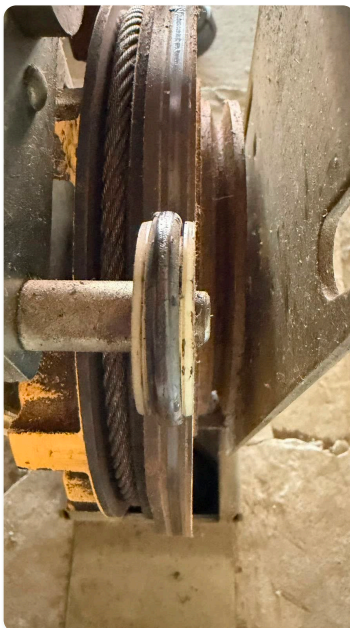
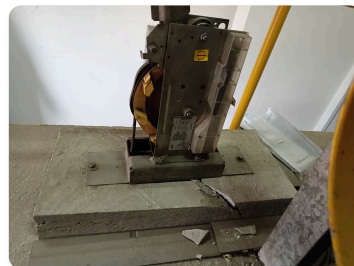
## Freio de segurança e limitador de velocidade

BASE DO LIMITADOR QUEBRADA E SOLTA DA LAJE

O sistema composto pelo limitador de velocidade e pelo freio de segurança (frequentemente referido como freio para quedas) constitui a principal linha de defesa contra a sobre velocidade e a queda livre do elevador. Observamos que o limitador de velocidade e o cabo de transmissão da velocidade estão repletos de sujeira o que pode comprometer a performance do dispositivo em caso de atuação. Observamos que o anel de fricção responsável pelo amortecimento do rolete está com deformidades podendo arrebentar em breve e ocasionando o travamento involuntário do dispositivo. Observamos também que a base do limitador está quebrada podendo comprometer a performance do dispositivo em situação de emergência. Nota-se que os dispositivos freio de segurança abaixo do piso da cabina estão com óleo e poeira, podendo prejudicar a performance do freio de segurança.

Recomendamos a correta limpeza dos dispositivos, bem como realizar a troca do anel de fricção e teste dinâmico do aparelho freio de segurança.

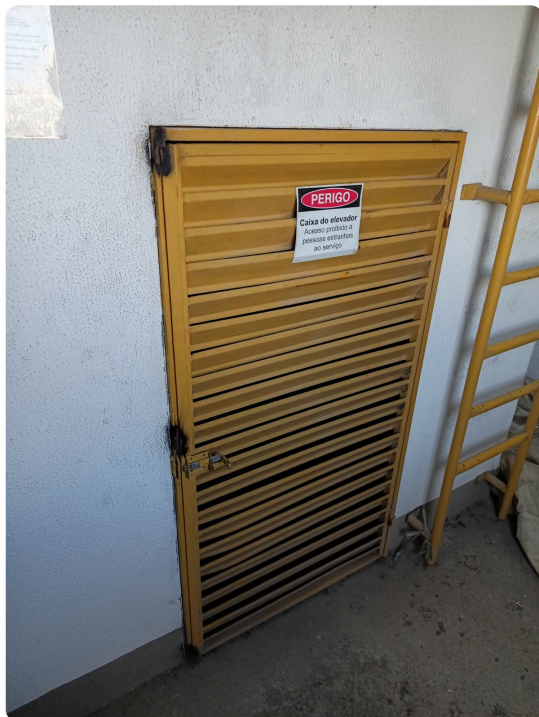
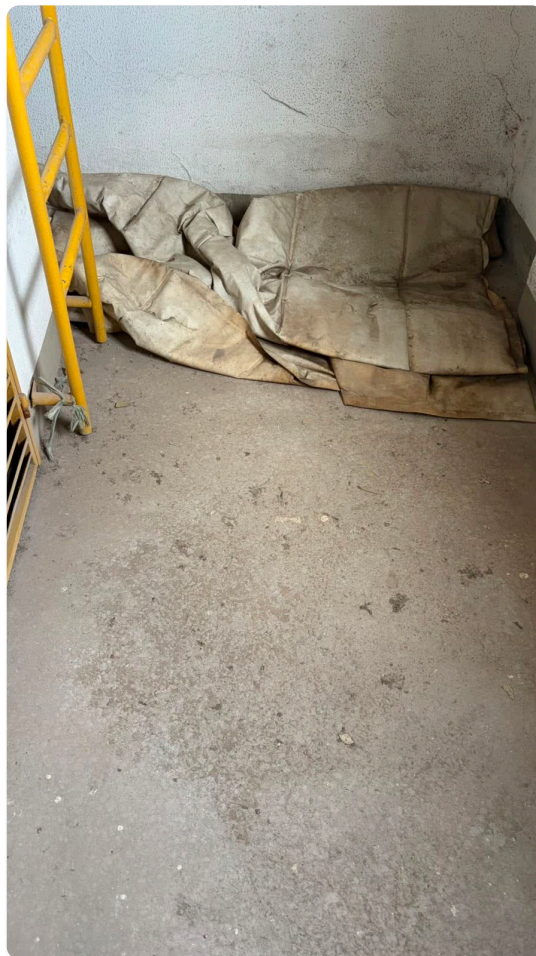
## Casa de máquinas

| CONSTATAÇÃO | A casa de máquinas é um espaço técnico para operação e manutenção do elevador e deve estar em boas condições de conservação, segurança e limitado apenas ao acesso da equipe técnica especializada. Observamos que o ambiente possui objetos sobressalentes jogados nos cantos e acúmulo de sujeira. |

| RECOMENDAÇÃO | Recomendamos a correta limpeza do local a fim de garantir um ambiente seguro e organizado para o trabalho técnico e a conservação do equipamento. |

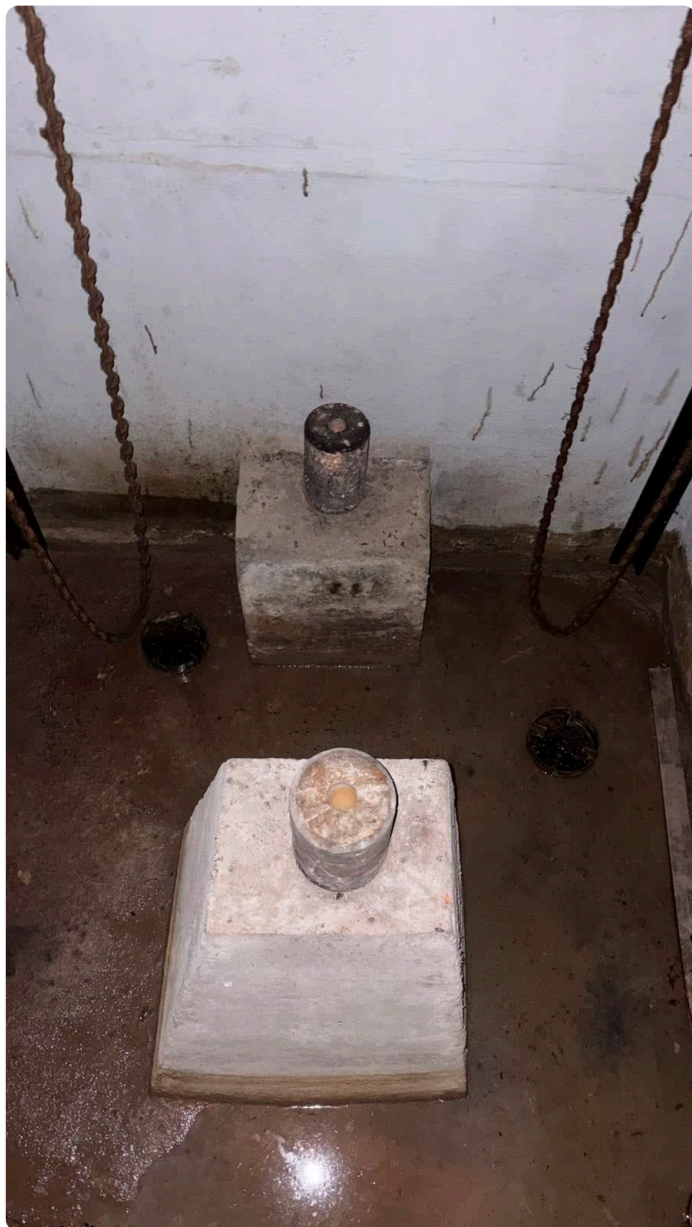
### Poço da caixa de corrida

O poço do elevador comporta limites de parada de segurança bem como as molas amortecedoras de impacto e a polia tensora do cabo de segurança. Observamos que os ambientes possuem grande oportunidade de limpeza e manutenção preventiva. De acordo com a Resolução CONAMA nº 420 de 28/12/2009 e ABNT NBR 16858-1-2-3-7 a empresa deveria instalar e manter os recipientes para a coleta do óleo residual das guias ao invés de estar em contato com o solo. Observamos também acúmulo de água no piso devido a vazamento hidráulico (já corrigido). Bem como os dispositivos para-choque (item 5.8 da norma ABNT NBR16858-1) que estão danificados e inoperantes.

Recomendamos a limpeza e organização do local, bem como correção dos dispositivos aparadores de óleo, sinalização da área segura e dispositivos moveis e troca das lâmpadas queimadas.

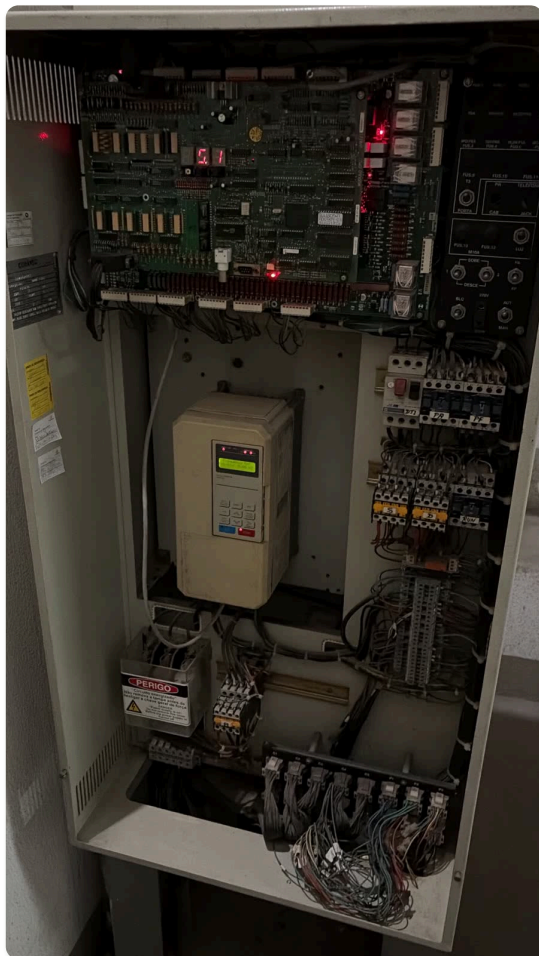
O Comando eletrônico dos elevadores é composto por placas, contactores e o inversor de potência. Sendo este o conjunto responsável por automatizar e controlar a operação de todos os dispositivos do elevador. Observamos a necessidade de limpeza do local a fim de conservar e garantir seu pleno funcionamento e longevidade dos componentes. Pois as placas e contatoras estão repletas de poeira sobre os contatos e circuitos. Observamos também que o aparelho inversor está repleto de poeira podendo ocasionar a queima prematura. Bem como baterias de resgate inoperantes, as quais são responsáveis em caso de falta de energia elétrica permitir a comunicação e resgate seguro dos passageiros do interior da cabina mantendo as luzes acesas, alarme e interfone operante. Resaltamos ainda que o diário de bordo do equipamento o qual deveria de possuir os registros de inspeção e troca de peças está sem os devidos registros de manutenção, representando descaso com a conservação e controle dos equipamentos e execução dos serviços.

Limpeza do quadro de comando e componentes. Bem como a regularização de todos os itens apontados. Conforme norma NM207 e ABNT NBR 16858-1-6:2024 todos os elevadores devem possuir sistema de alimentação por baterias a fim de garantir o funcionamento independente dos sistemas de comunicação e iluminação de emergência da cabina. Também recomendamos a limpeza dos contatos e reaperto das contatoras, a fim de evitar mau contato e falhas. Destacamos que o inversor é um item de potência e trabalha com alta carga de potência, o que gera aquecimento do dispositivo e faz necessário a ventilação forçada a fim de resfriar o aparelho.

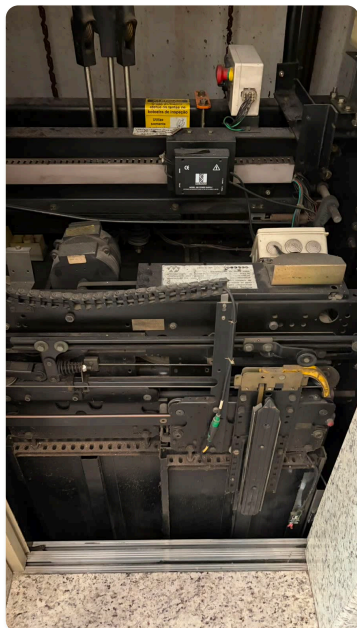
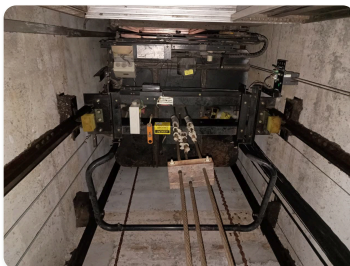
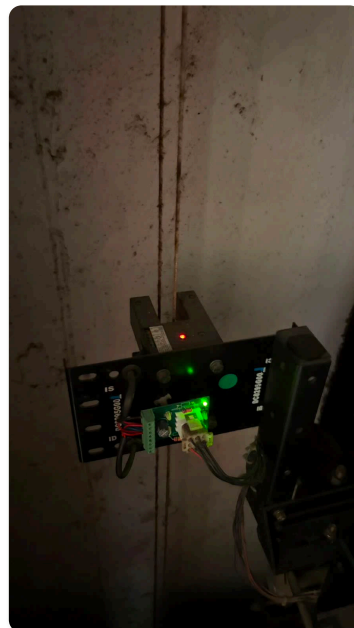
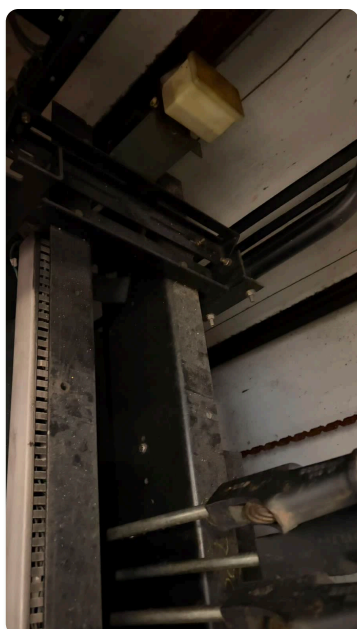
## Topo da cabina

O topo da cabina é o ambiente que comporta sensores e comandos eletrônicos de interface de segurança e operação da cabina, bem como o operador de portas. Esta plataforma superior também é responsável por proteger os usuários em caso de queda de objeto na caixa de corrida. Observamos que existe um grande acúmulo de sujeira sobre as cabinas e desorganização, refletindo a impressão de que os equipamentos estão sendo negligenciados pela manutenção. Dentre os itens identificados destacamos os sensores fotocélula de posição da cabina repletos de sujeira. Também observamos que o aparelho fonte de emergência sobre a cabina está danificado e inoperante.

Recomendamos a correta limpeza do ambiente e dispositivos, bem como regulagem mecânica de cada dispositivo e substituição dos itens danificados.

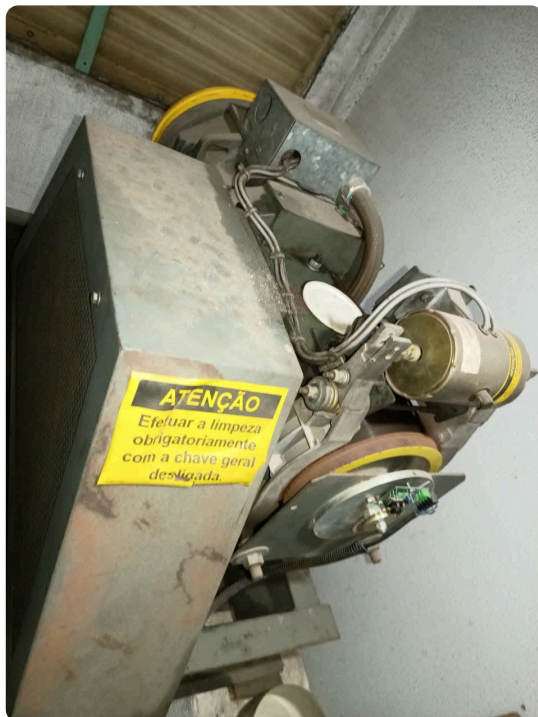
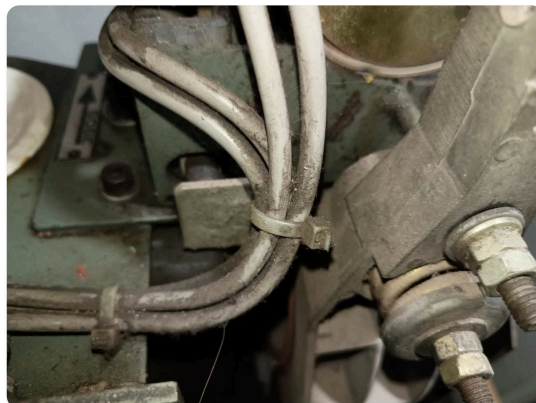
A máquina do elevador é a unidade projetada para acionar e parar o elevador. No caso específico do elevador de tração, esta unidade compreende obrigatoriamente o motor, a engrenagem (que desempenha a função de redutor), o freio e a polia. Observamos que a máquina possui vazamento de óleo na parte posterior, o que ocasiona a contaminação das lonas de freio e compromete o desempenho de frenagem da máquina de tração. Observamos que existe outros pontos de vazamento os quais estão ampliados devido falta de limpeza da máquina de tração e acúmulo de resíduos. Nota-se por meio da ampola do nível do óleo que o mesmo está saturado e envelhecido devido a falta de troca do mesmo, podendo ocasionar desgastes na relação coroa e engrenagem da máquina.

Recomendamos a correta limpeza do ambiente e dispositivos, bem como realizar o conserto do vazamento de óleo, troca do fluido e sapatas de freio.

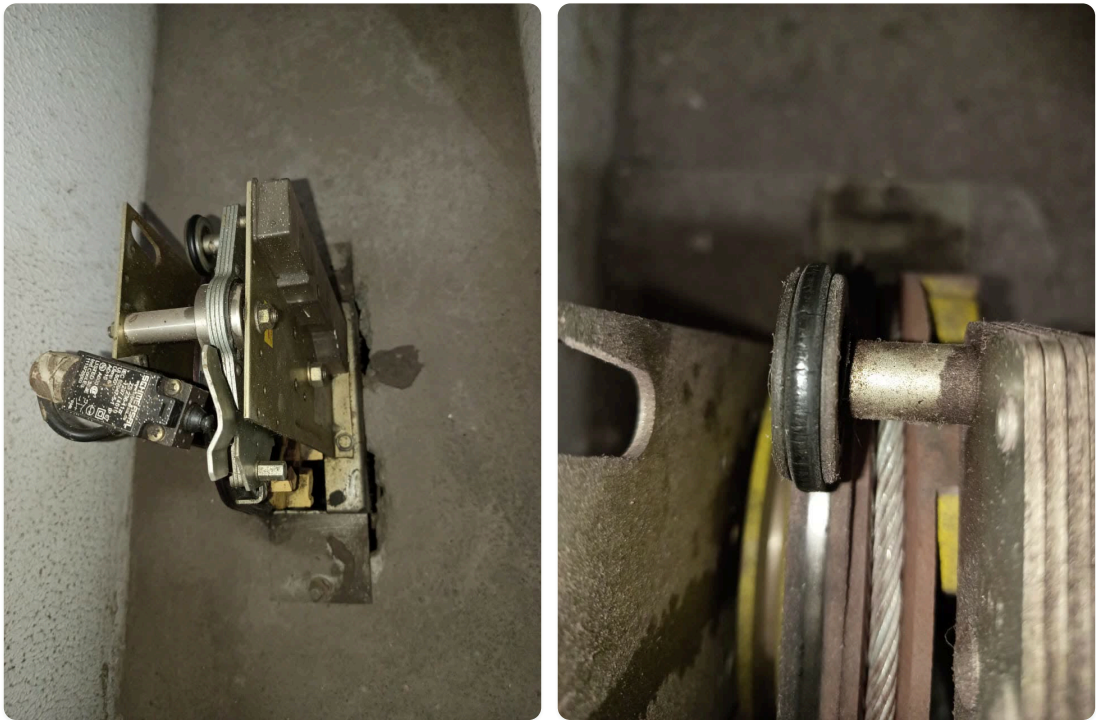
| CONSTATAÇÃO | O sistema composto pelo limitador de velocidade e pelo freio de segurança (frequentemente referido como freio para quedas) constitui a principal linha de defesa contra a sobre velocidade e a queda livre do elevador. Observamos que o limitador de velocidade e o cabo de transmissão da velocidade estão repletos de sujeira o que pode comprometer a performance do dispositivo em caso de atuação. Observamos que o anel de fricção responsável pelo amortecimento do rolete está com deformidades podendo arrebentar em breve e ocasionando o travamento involuntário do dispositivo. Observamos também que a base do limitador está torcida, ocasionando assim o desgaste irregular do dispositivo limitador de velocidade e comprometer a performance do dispositivo em situação de emergência. Destacamos a importância de avaliar a base do limitador que apresenta alargamento do furo da laje e risco de afrouxamento da fixação do limitador. Nota-se que os dispositivos freio de segurança abaixo do piso da cabina estão com óleo e poeira, podendo prejudicar a performance do freio de segurança. |

| RECOMENDAÇÃO | Recomendamos a correta limpeza dos dispositivos, bem como realizar a troca do anel de fricção e teste dinâmico do aparelho freio de segurança. |

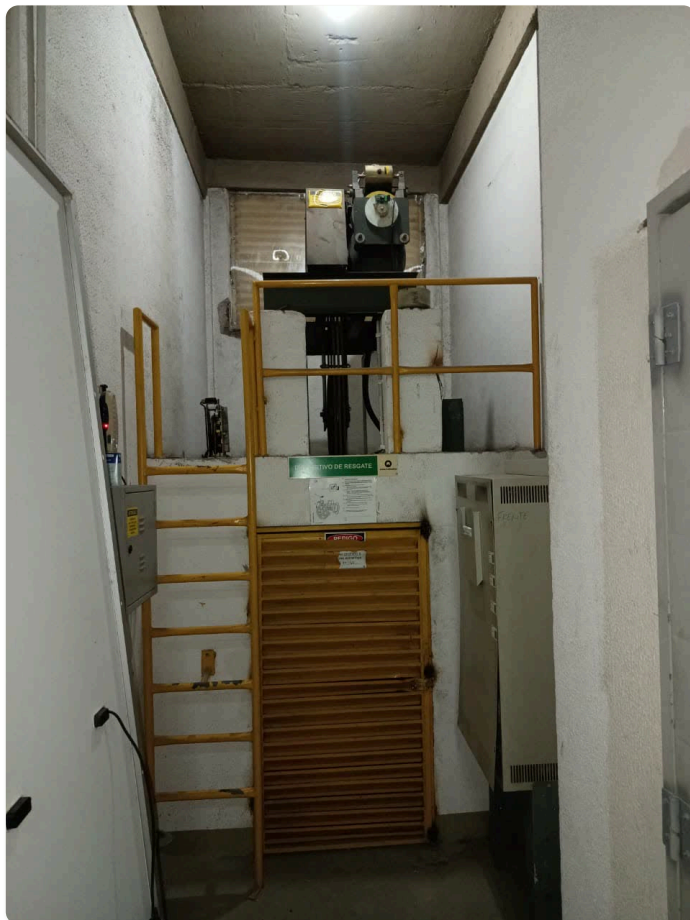
**CONSTATAÇÃO** A casa de máquinas é um espaço técnico para operação e manutenção do elevador e deve estar em boas condições de conservação, segurança e limitado apenas ao acesso da equipe técnica especializada.

**RECOMENDAÇÃO** Recomendamos a correta limpeza do local a fim de garantir um ambiente seguro e organizado para o trabalho técnico e a conservação do equipamento.

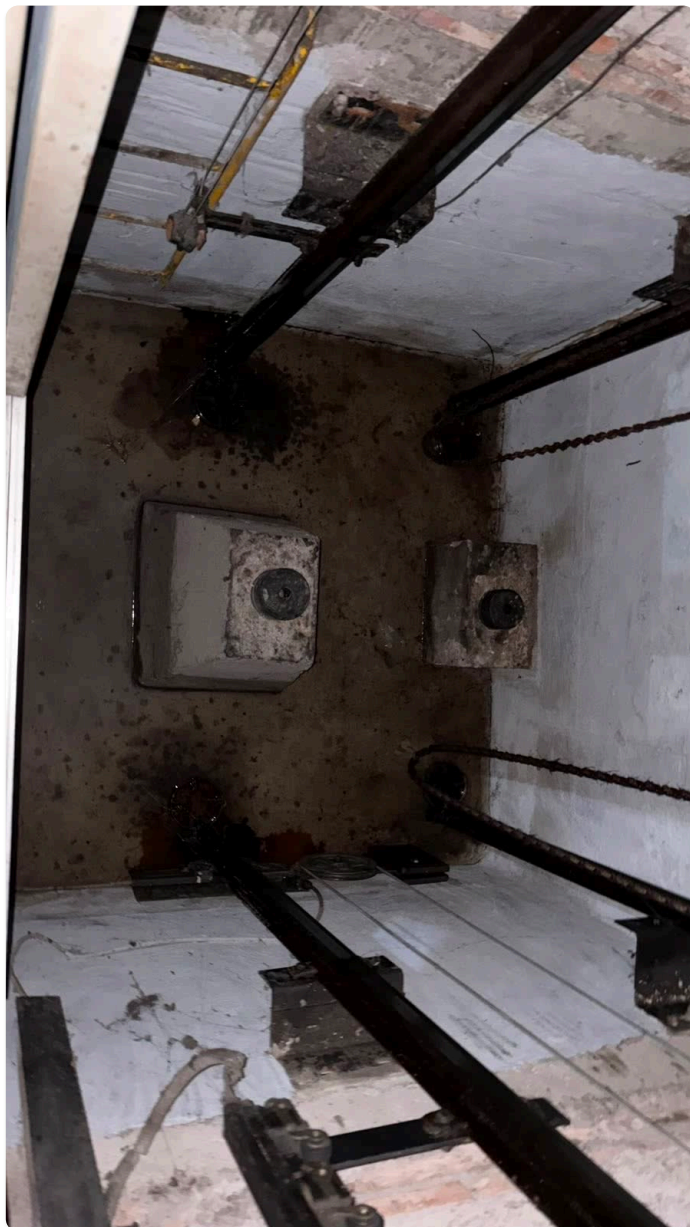
### Poço da caixa de corrida

O poço do elevador comporta limites de parada de segurança bem como as molas amortecedoras de impacto e a polia tensora do cabo de segurança. Observamos que os ambientes possuem grande oportunidade de limpeza e manutenção preventiva. De acordo com a Resolução CONAMA nº 420 de 28/12/2009 e ABNT NBR 16858-1-2-3-7 a empresa deveria instalar e manter os recipientes para a coleta do óleo residual das guias ao invés de estar em contato com o solo. Observamos também acúmulo de água no piso devido a vazamento hidráulico (já corrigido). Bem como os dispositivos para-choque (item 5.8 da norma ABNT NBR16858-1) que estão danificados e inoperantes.

Recomendamos a limpeza e organização do local, bem como correção dos dispositivos aparadores de óleo, sinalização da área segura e dispositivos moveis e troca das lâmpadas queimadas.

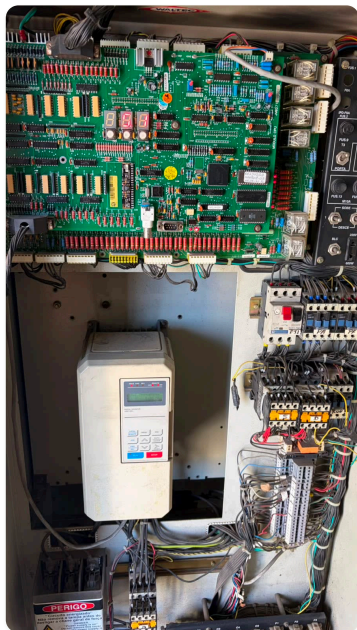
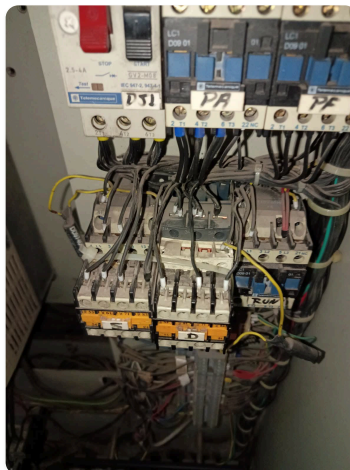
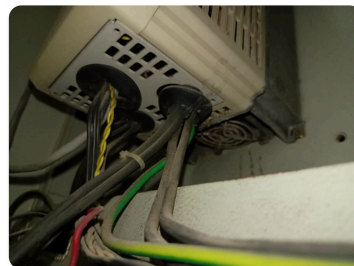
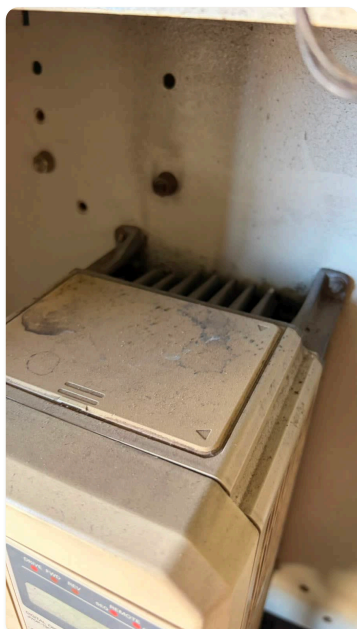
O Comando eletrônico dos elevadores é composto por placas, contactores e o inversor de potência. Sendo este o conjunto responsável por automatizar e controlar a operação de todos os dispositivos do elevador. Observamos a necessidade de limpeza do local a fim de conservar e garantir seu pleno funcionamento e longevidade dos componentes. Pois as placas e contadoras estão repletas de poeira sobre os contatos e circuitos, nota-se que os blocos aditivos das contadoras de direção estão amarrados por cinta plastica. Observamos também que o aparelho inversor está repleto de poeira podendo ocasionar a queima prematura. Bem como baterias de resgate inoperantes, as quais são responsáveis em caso de falta de energia elétrica permitir a comunicação e resgate seguro dos passageiros do interior da cabina mantendo as luzes acessas, alarme e interfone operante.

Limpeza do quadro de comando e componentes. Bem como a regularização de todos os itens apontados. Conforme norma NM207 e ABNT NBR 16858-1-6:2024 todos os elevadores devem possuir sistema de alimentação por baterias a fim de garantir o funcionamento independente dos sistemas de comunicação e iluminação de emergência da cabina. Também recomendamos a limpeza dos contatos e reaperto das contadoras, a fim de evitar mau contato e falhas. Destacamos que o inversor é um item de potência e trabalha com alta carga de potência, o que gera aquecimento do dispositivo e faz necessário a ventilação forçada a fim de resfriar o aparelho.

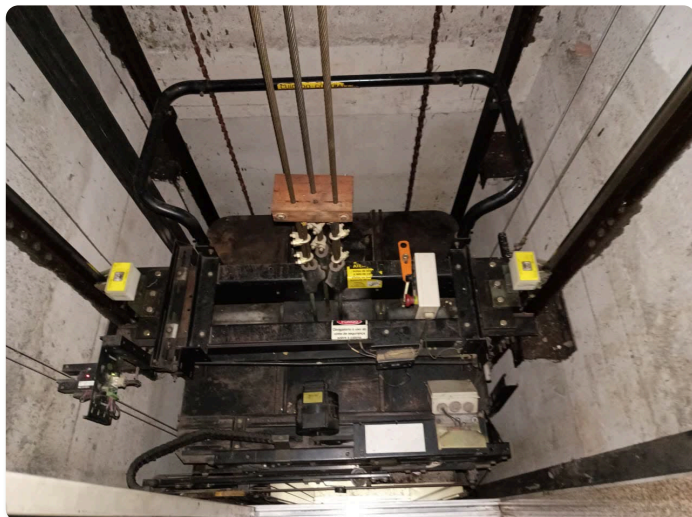
## Topo da cabina

| CONSTATAÇÃO | O topo da cabina é o ambiente que comporta sensores e comandos eletrônicos de interface de segurança e operação da cabina, bem como o operador de portas. Esta plataforma superior também é responsável por proteger os usuários em caso de queda de objeto na caixa de corrida. Observamos que existe um grande acúmulo de sujeira sobre as cabinas e desorganização, refletindo a impressão de que os equipamentos estão sendo negligenciados pela manutenção. Dentre os itens identificados destacamos os sensores fotocélula de posição da cabina repletos de sujeira. Também observamos que o aparelho fonte de emergência sobre a cabina está danificado e inoperante. |

| RECOMENDAÇÃO | Recomendamos a correta limpeza do ambiente e dispositivos, bem como regulagem mecânica de cada dispositivo e substituição dos itens danificados. |

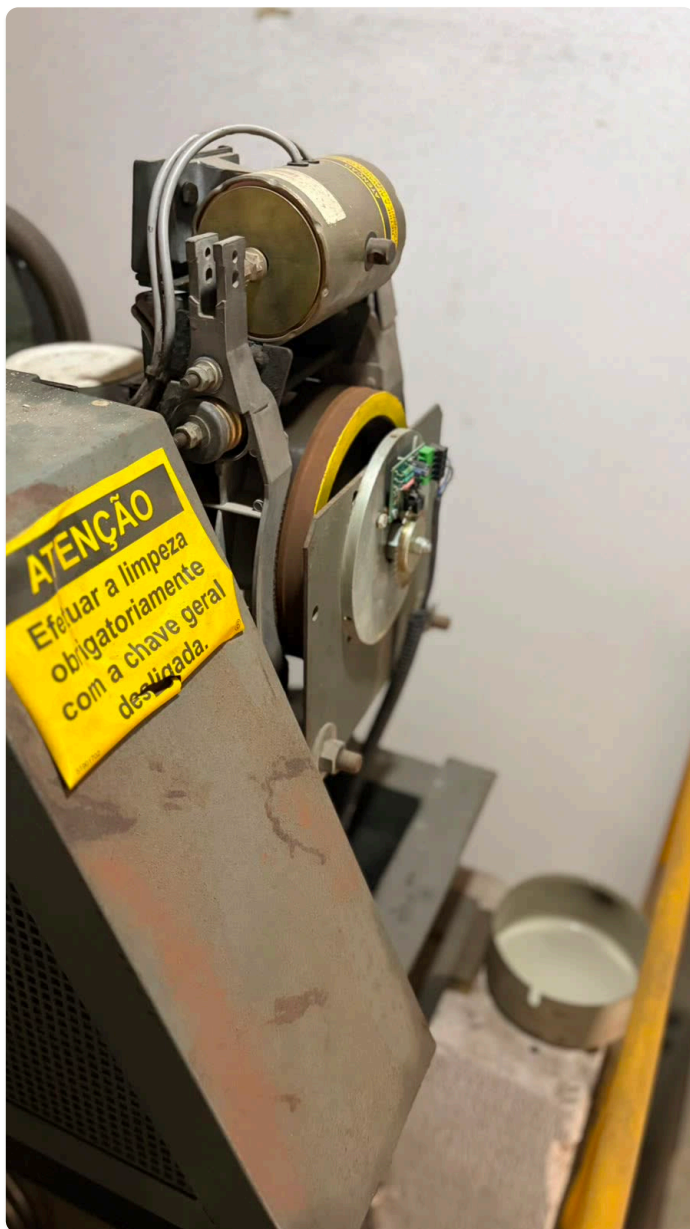
A máquina do elevador é a unidade projetada para acionar e parar o elevador. No caso específico do elevador de tração, esta unidade compreende obrigatoriamente o motor, a engrenagem (que desempenha a função de redutor), o freio e a polia. Observamos que a máquina possui vazamento de óleo na parte posterior, o que ocasiona a contaminação das lonas de freio e compromete o desempenho de frenagem da máquina de tração. Observamos que existe outros pontos de vazamento os quais estão ampliados devido falta de limpeza da máquina de tração e acúmulo de resíduos. Nota-se por meio da ampola do nível do óleo que ele foi substituído recentemente, porém a máquina apresenta indícios de que já funcionou com o redutor sem óleo, motivando assim o travamento que constatamos no equipamento gerando a falha F25-000 e recorrente travamento do equipamento. Bem como o movimento de rotação da máquina não ocorre de forma suave e leviana, o que leva a crer que os rolamentos e bucha da máquina foram comprometidos.

Recomendamos a correta limpeza do ambiente e dispositivos, bem como realizar a abertura da máquina para diagnóstico e conserto.

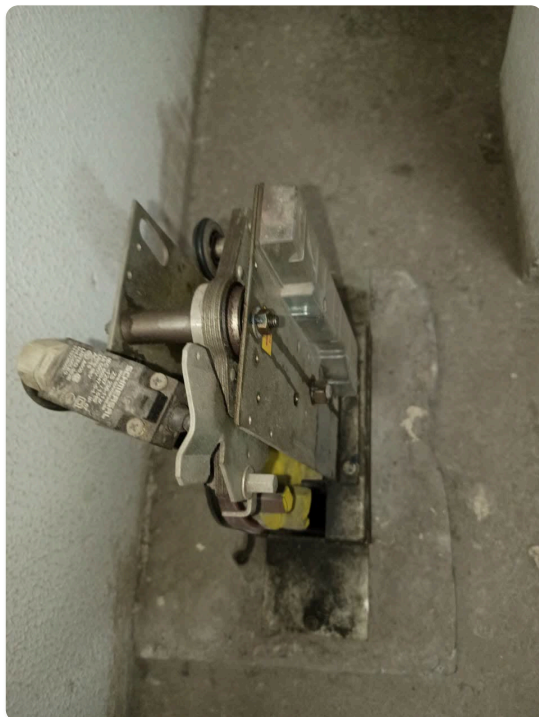
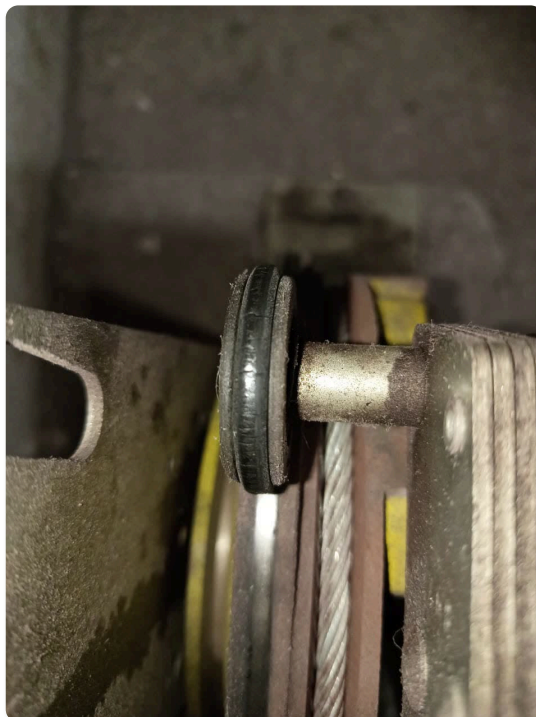
## Freio de segurança e limitador de velocidade

O sistema composto pelo limitador de velocidade e pelo freio de segurança (frequentemente referido como freio para quedas) constitui a principal linha de defesa contra a sobre velocidade e a queda livre do elevador. Observamos que o limitador de velocidade e o cabo de transmissão da velocidade estão repletos de sujeira o que pode comprometer a performance do dispositivo em caso de atuação. Observamos que o anel de fricção responsável pelo amortecimento do rolete está com deformidades podendo arrebentar em breve e ocasionando o travamento involuntário do dispositivo. Observamos também que a base do limitador está torcida, ocasionando assim o desgaste irregular do dispositivo limitador de velocidade e comprometer a performance do dispositivo em situação de emergência. Nota-se que os dispositivos freio de segurança abaixo do piso da cabina estão com óleo e poeira, podendo prejudicar a performance do freio de segurança.

Recomendamos a correta limpeza dos dispositivos, bem como realizar a troca do anel de fricção e teste dinâmico do aparelho freio de segurança.

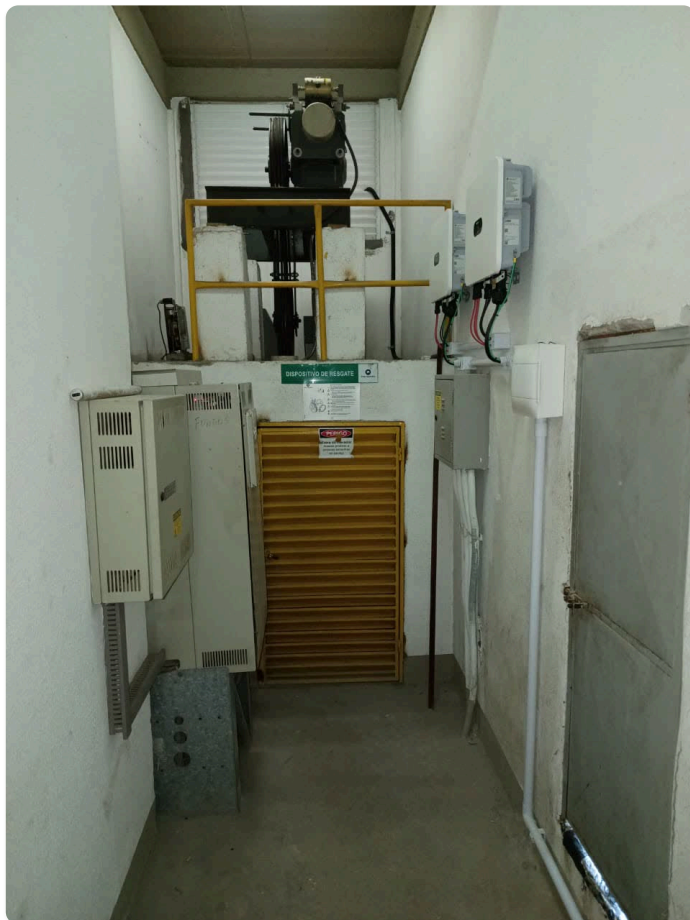
- CONSTATAÇÃO** A casa de máquinas é um espaço técnico para operação e manutenção do elevador e deve estar em boas condições de conservação, segurança e limitado apenas ao acesso da equipe técnica especializada. Observamos que o ambiente está carente de limpeza e possui material de manutenção deixado sobre o comando.
- RECOMENDAÇÃO** Recomendamos a correta limpeza do local a fim de garantir um ambiente seguro e organizado para o trabalho técnico e a conservação do equipamento.
